Transports Canada Transport Canada TP 6980F (06/2010)

Numéro 2/2010

Feedback

Rapports de difficultés en service de l'aviation canadienne

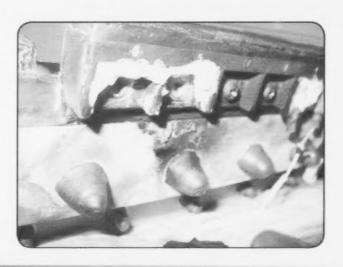
Lors de l'inspection aux 1200 heures du pare-brise droit, on a constaté que le "revêtement antistatique" du G200 était en mauvais état et qu'il ne satisfaisait pas aux exigences prescrites dans le manuel d'entretien du constructeur. Il fallait remplacer le pare-brise et à sa dépose, un des câbles d'alimentation a produit un amorçage d'arc sur la structure de l'avion, en raison de la mauvaise isolation de l'extrémité liée à la borne. Le pare-brise et l'extrémité du câble d'alimentation qui liée à la borne ont été remplacés.

L'exploitant s'est assuré que l'on obtenait un dégagement suffisant entre les bornes et la structure de l'avion. 🛠

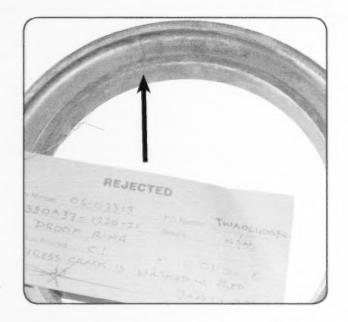
BELL TEXTRON - CANADA, 206B

Rondelles de dérive fissurées RDS a présenté:

La dérive a été déposée pour faciliter le remplacement du joint d'étanchéité du mécanisme commandant le changement de pas. Les rondelles radiales qui sont utilisées avec les pièces de fixation de la dérive ont été inspectées et on a constaté que le périmètre extérieur de trois des quatre rondelles était fissuré. Les rondelles, référence 140-019-1, ont été remplacées et la dérive a été reposée.

On ignore si l'état des rondelles est attribuable au serrage excessif des pièces de fixation ou à l'augmentation de la valeur du couple de serrage qu'a prescrite le bulletin de service d'alerte numéro 206-06-107.

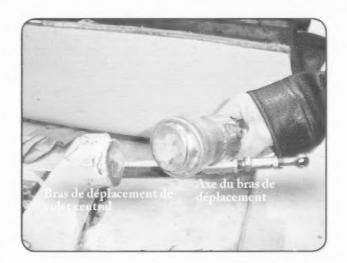
Un récent rapport de difficultés en service (RDS) rapportait que [Traduction] « peu après le décollage, l'équipage de conduite a signalé qu'il fallait solliciter les commandes de vol et de compensation de façon inhabituelle pendant la montée et l'atterrissage lorsque les volets étaient sortis ».

En juillet 2002, Boeing a publié le bulletin de service d'alerte 737-57A1277 pour régler ce problème parce que de nombreux exploitants avaient signalé des ruptures d'axe. Plus tard la même année, la Federal Aviation Administration (FAA) a publié la CN 2002-22-05, laquelle exigeait une tâche d'inspection à intervalle périodique de tous les axes de bras de déplacement de volet et prévoyait une procédure de mesure corrective.

L'année suivante, la FAA a publié la CN 2003-24-08 remplaçant la précédente après qu'un exploitant a fait état d'une double rupture des axes des bras de déplacement du volet central de l'aile droite pendant l'approche (numéros 7 et 8). Cet événement a été décrit de la manière suivante : [Traduction] « à environ 500 pieds au-dessus du sol, l'équipage de conduite a entendu un violent bruit, à la suite de quoi l'avion s'est fortement incliné à droite. Il a fallu solliciter fortement les commandes des ailerons et du gouvernail pour maintenir les ailes à l'horizontale et terminer l'atterrissage. »

Dans les cas qui ont été mentionnés, ainsi que dans d'autres cas signalés, la maniabilité de l'avion s'était dégradée à un tel point que l'équipage de conduite devait solliciter les commandes de vol et de compensation de manière inhabituelle pour permettre à l'avion de rester à l'horizontale.
